Electrofrog wissels van Peco aanpassen

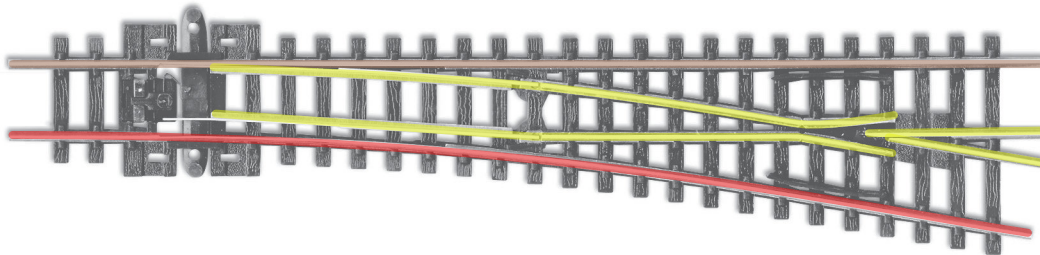
Deze Peco-wissels hebben een stroomvoerend hartstuk, dat gepolariseerd moet worden. In de standaard versie is het wissel bedraad zoals in deze afb.:

Dit resulteert in kortsluiting als het gele gedeelte niet goed omgeschakeld is. Je krijgt ook kortsluiting als een half ontspoorde wagon de losliggende tong raakt en een verbinding heeft met de dichtstbijzijnde rail.

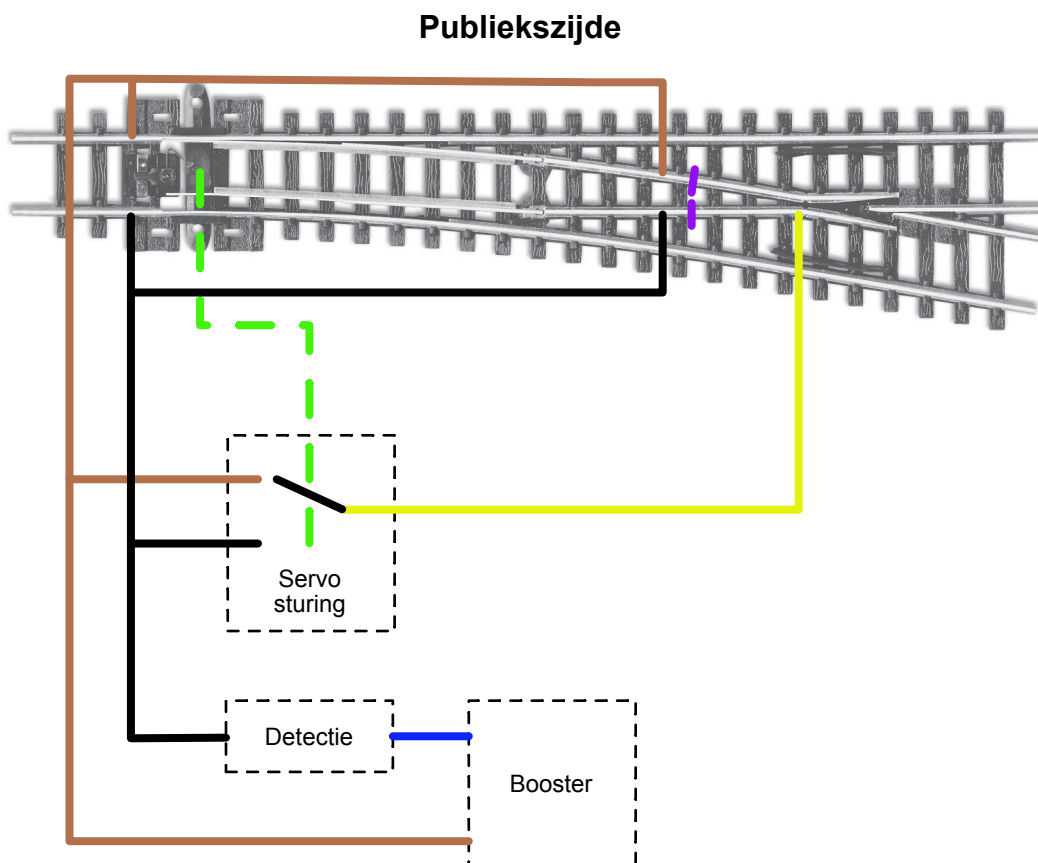
Om dit probleem op te vangen hebben we op internet een oplossing gevonden. Hierbij worden de wisseltongen en een deel van de rail naar het puntstuk apart gevoed t.o.v. het puntstuk. Een plaatje zegt in dit geval meer dan woorden:

Het puntstuk wordt geïsoleerd door de rail bij de paarse streepjes door te zagen. Daarna worden de wisseltongen aangesloten op de naastliggende rails en het puntstuk op de gebruikelijke plaats. Onder de Digi-baan is e bedrading zoals ingetekend.
